從生命週期的觀點探討海岸工程演變

摘 要

Determination of Coastal Engineering Changes from the Performance of Life-Cycle

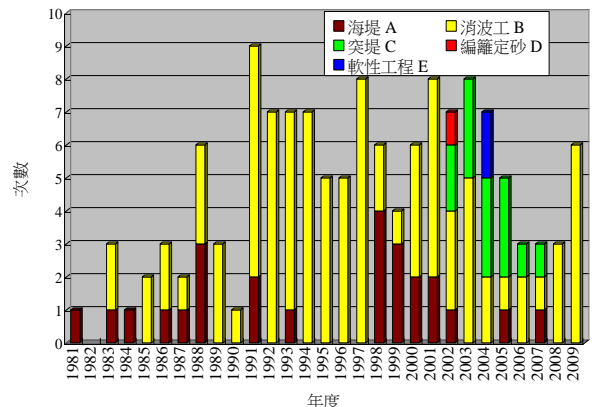
圖 6. 歷年案例工程設施工法比較分析圖

2000 年以後，海岸河川整治生態工程理念興起，如圖 6 所示，海岸工法自 2002 年開始拋放消波塊成為突堤群，為達攔砂養灘效果，另一方面仿效日本編籬定砂工法引用於編號 36 海岸段；2004 年於案例編號 28 及 40 海岸段採用低堤頂、利用自然材料、透水性並配合栽植海岸原生植物以達綠美化效果，讓防護設施較符合生態、環境保育之理念，以減少對環境之衝擊。

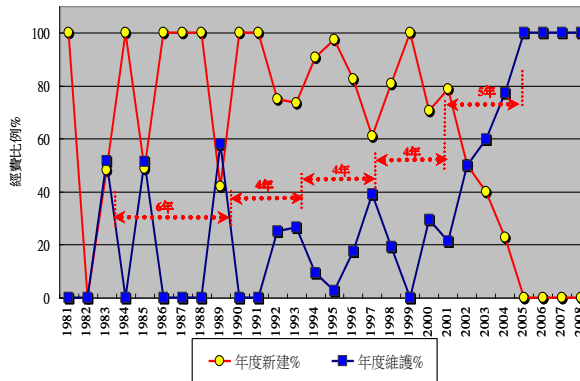
圖 12. 歷年案例工程設施經費比例折線圖
